# 17年度第2回大堀川協働調査結果

18.2.8 大堀川の水辺をきれいにする会

## 1. 調査概要

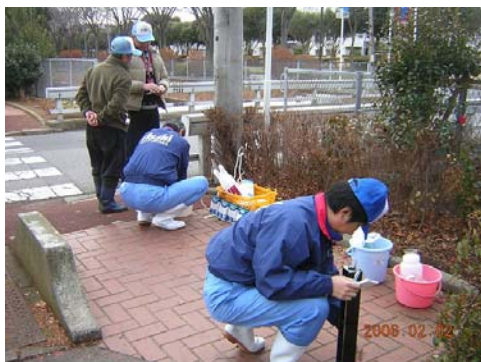
松葉町1丁目  
コブタウン付近  
にて

田中中学校前や大室の成松興業付近の支流ではきれいな水も花卉卸売市場前ではいつもの通り（どこから汚い水が入ってくるのかははっきりしないが）COD15 と悪化し、その下流では西側の若柴地区から入ってくる二つの支流が汚く（COD17）この影響を受けて、松葉町を流れる主流は COD17～12 と良くなかった。

以上の通り支流系統の排出源にはまだまだ問題があり、十分認識を持って対策をしていただきたいと感じる。

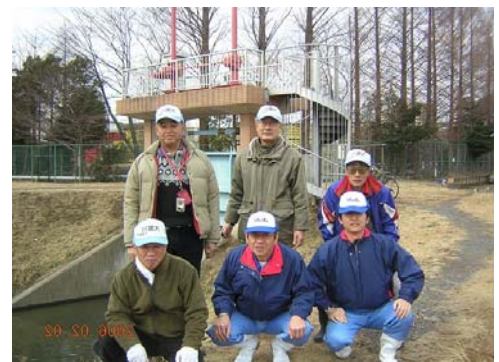
本流・地金  
堀合流点  
にて

**本流系**：これまででは COD10 以下で安定していたが、今回は高田地区と合流点付近ともに COD13 と近來になく悪い状態であった。高田地区西側で篠籠田地区から入ってくる支流が COD50 と大変汚なくこれがひとつの原因と見られるが、その後2月4日に更に上流で北側（十余二地区）から入る支流で水路の工事が行われており濁った水が流れ込んでいるのが確認され、これも影響しているかも知れない。
