16年度第2回大堀川協働調査結果要約

16.12.20 大堀川の水辺をきれいにする会

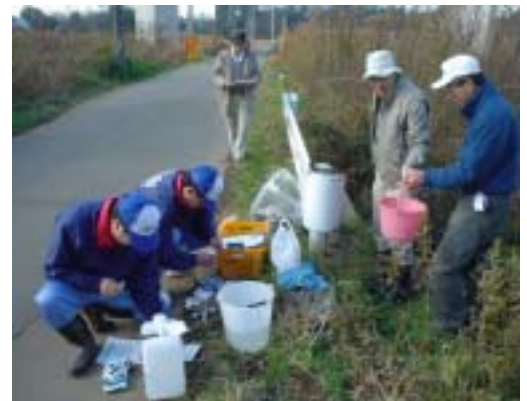
地金堀系、田中中学校前で

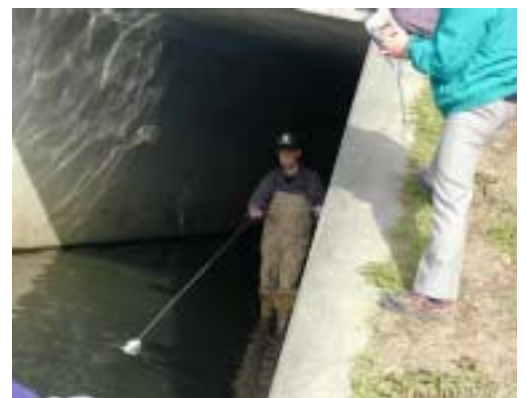
本流と地金堀の合流点付近で
