## 18年度第1回大堀川協働調査結果

### 18.6.9 大堀川の水辺をきれいにする会

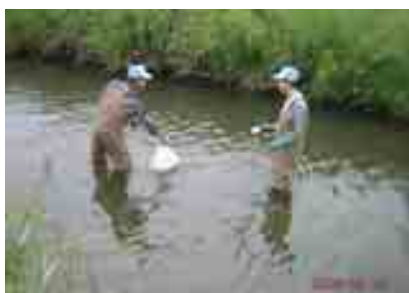
高田緑地  
前で流速  
測定と水  
採取

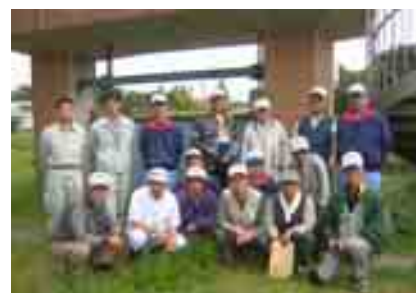
最後に本  
流地金堀  
合流点に  
全員集合
