18年度第2回大堀川協働調査結果

18.12.12 大堀川の水辺をきれいにする会

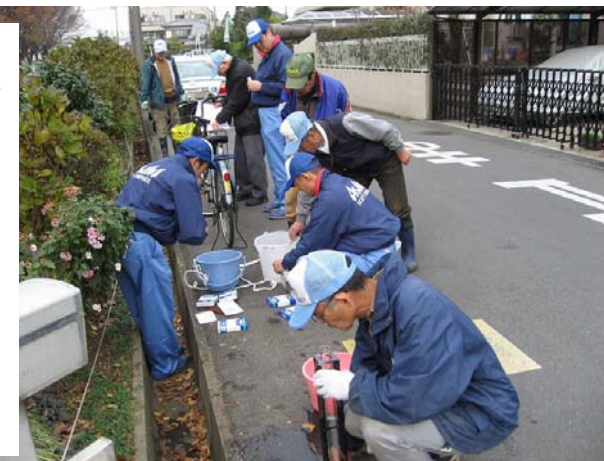
松葉町6丁目の地金堀水質調査中

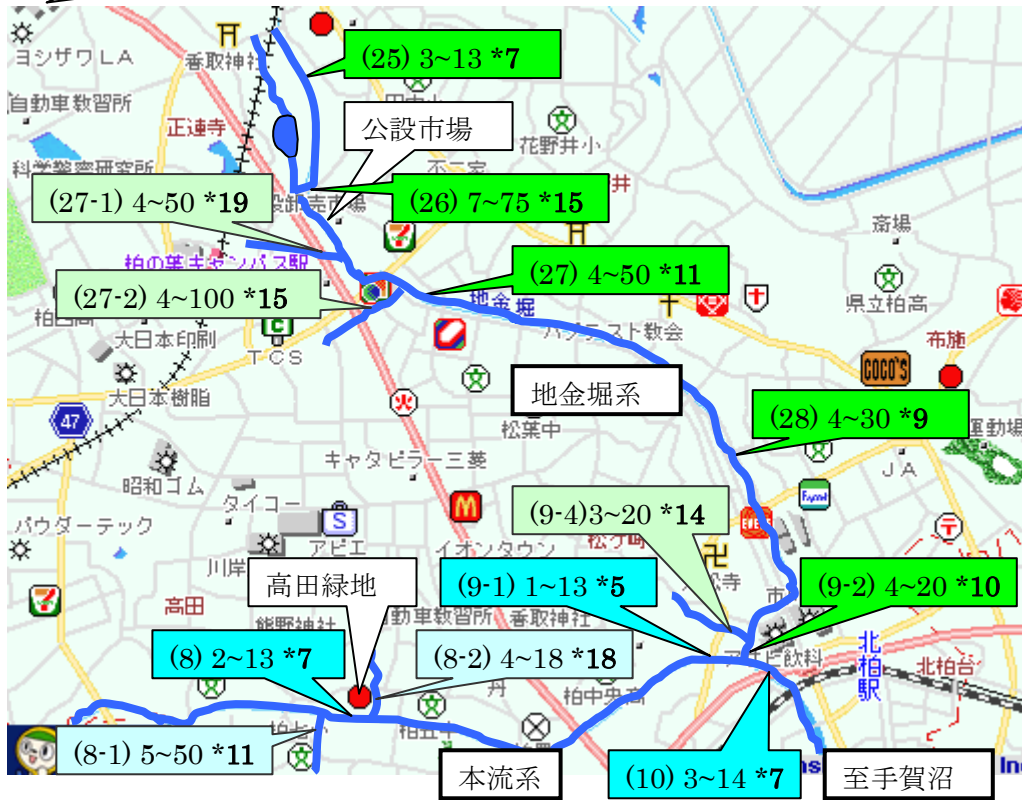
これまでの4年間のCODデータの集計

これまでの調査地点毎のCODデータを集計し実績値の範囲と異常値を除いた平均値を地図上に記載した。
