# 22年度第1回 (22.6.24) 大堀川協働調査の結果

22.7.7. 大堀川の水辺をきれいにする会

19年春・秋、20年春・秋、21年春・秋、22年春の協働調査大堀川水質主要データの集計

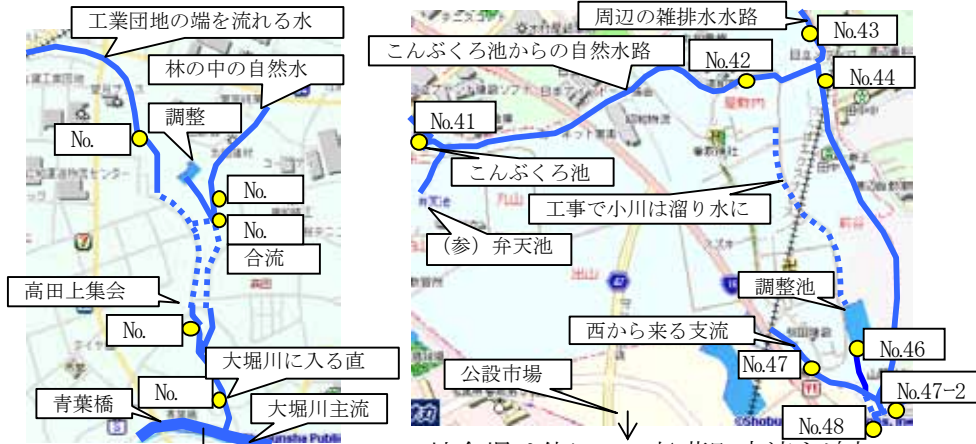
本流系高田地区支流調査地

地金堀系上流調査地点

地金堀は他にNo.49松葉町支流を追加  
 今回No.47 (桜田建設付近水路) は水量僅少で採水不能のためNo.47-2に変更。  
 本流系主流の調査地点は従来同様地金堀合流点付近のNo.9-1、9-2、10の3点。

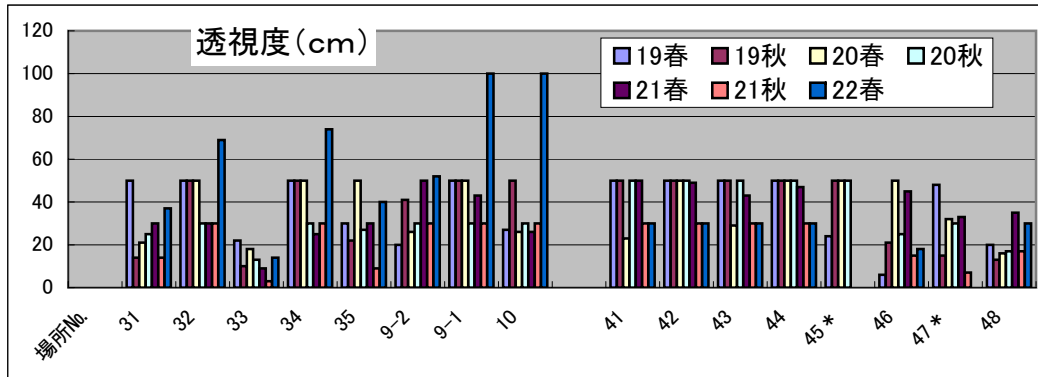
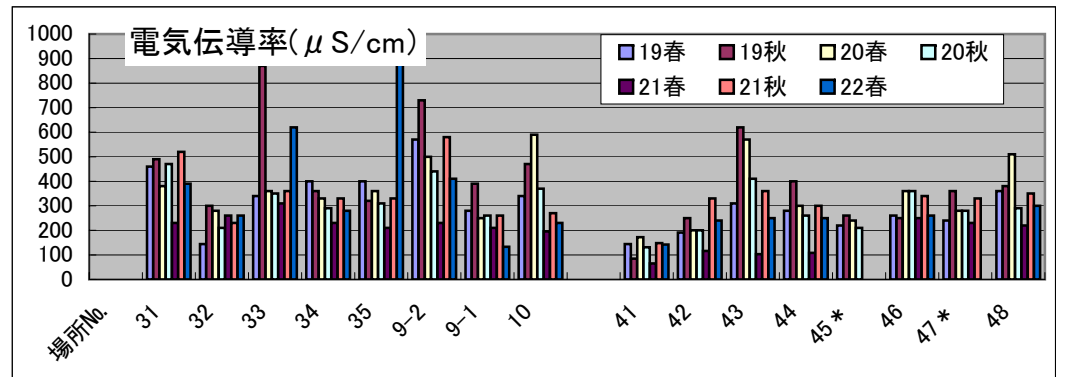
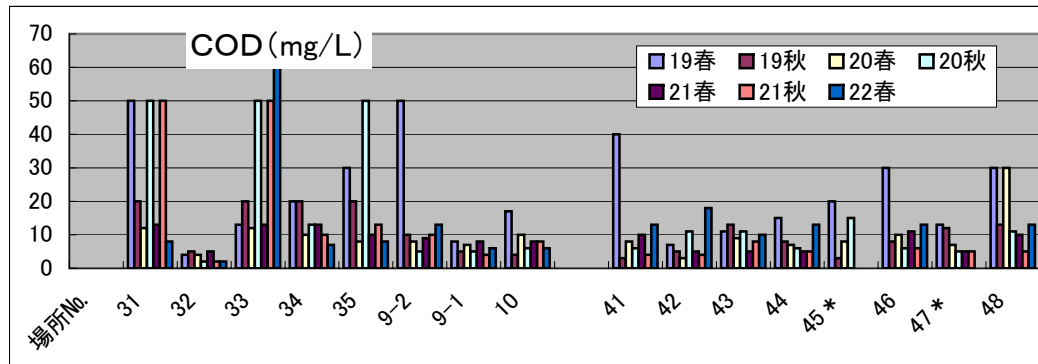
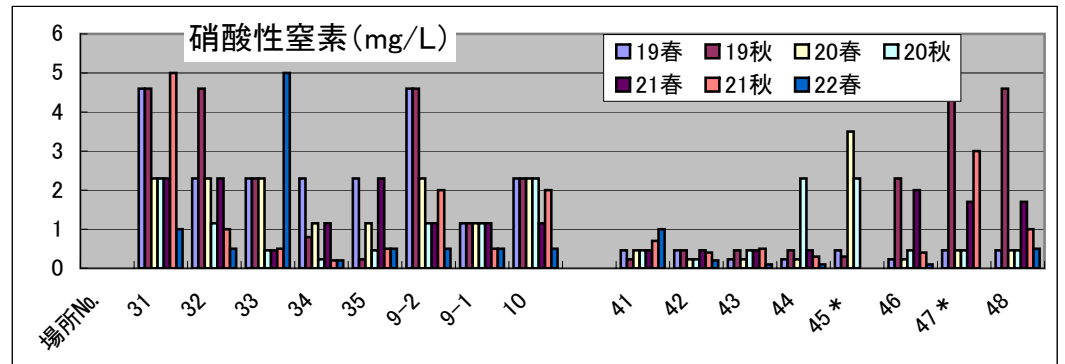
- ・三勢工業団地排水主体の水路 (No.33)は電気伝導率620、COD60、硝酸性窒素5とひどく汚いが、この場所以外では、全体的にCODや硝酸性窒素がこれまでよりも低く、ひどい汚れの目立つところはなかった。
- ・三勢の森からの滲出し水の小川は森が伐採されたためか水量が極めて少ないがきれいな水質を保っている。
- ・地金堀との合流点付近の主流は大体従来並の水質であった。
- ・1m長透視度計の使用で50cm長の時より高い透視が確認できた。

- ・COD値でみると、こんぶくろ池とそれに続く小川が何時もよりかなり高く、その下流も最近良化傾向にあったのが今回は大幅に悪化している。開発工事の影響が出ているようにも推察される。
- ・他方、十余二工業団地から来るNo.43の系統は硝酸性窒素が低下し良化傾向が見られる。
- ・桜田建設傍の水路 (No.47)は流量が僅かで採水できない状況になり、源流の水路が変更された可能性もある。
