1. 緒言

手賀沼に入り込む柏下樋管が黄色く染まり、その原因と思われると樋管に流入する側溝に赤色著しい部分(写真1)があり、何か問題はないかと会員間で話題になった。そこで、源泉となる水を探した所、周辺の土地から自然に湧出するものであった。

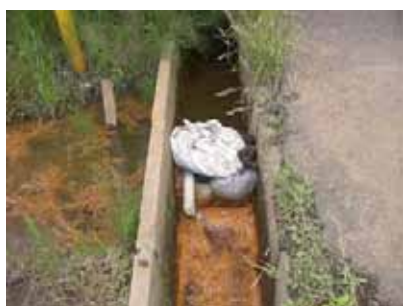
写真2 原水取入部

(1) 水路： 原水(鉄分を溶解して含む)取入部(写真2)では、側溝を土嚢でかさ上げして一部を逆流させ、側溝と反対側への実験水路を掘り、そちらへの最適処理水量を探した。

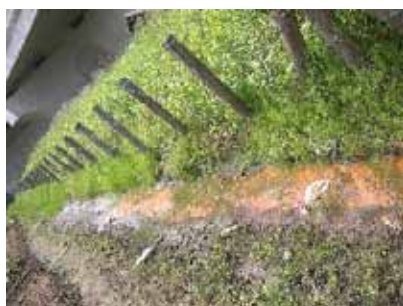
写真3 導水路 (22m(0.5m3))

導水路(写真3)では、既存の水路を利用して空気取り入れによる自然酸化を期待した。また、沈殿部(写真4)には、プラスチック容器(60L、3個埋めた)を配置した。

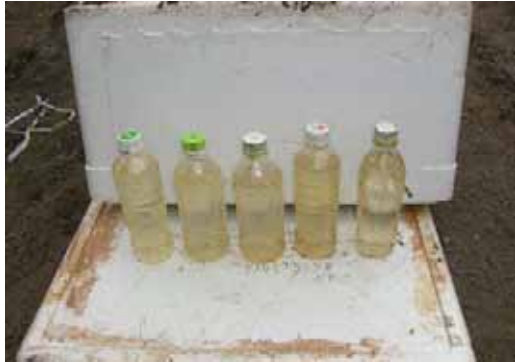
写真5 採水直後

- (1) 処理水量： 2. 3L/分でのデータを得た、
- (2) 計算基礎： 三角錐樋の辺の長さ $2.2 \times 2.2 \text{cm}$ で満杯に流れる。依って $2.5 \times 2.5 / 2 = 2.4 \text{cm}^2$ 、樋の長さ 43cm、通過時間 3.5 秒であるから、流量は 2. 3L/分。
- (3) 処理水の沈殿物含有量外観： 以下写真では、ペットボトルの右から、原水、3 時間通過地点、6 時間通過地点、8. 5 時間通過地点、9. 8 時間通過地点の採取水である。右から 2 本（3 時間通過程度）で殆ど沈殿し終わっている事が分かる。

(2) 処理水の含有物、沈殿物の測定： 一定長さごとの地点で、流水サンプリングを500mlペットボトルに採取する(pH6.5)。耳搔きで少量消石灰を添加して攪拌し(pH7.5)、放置後沈殿した物をもとに、ペットボトル(写真5)を傾斜し底に三角形を形成させて底辺の長さを測定後、その3乗して比容積とした。
