17年度第1回大堀川協働調査結果要約

17.5.21 大堀川の水辺をきれいにする会

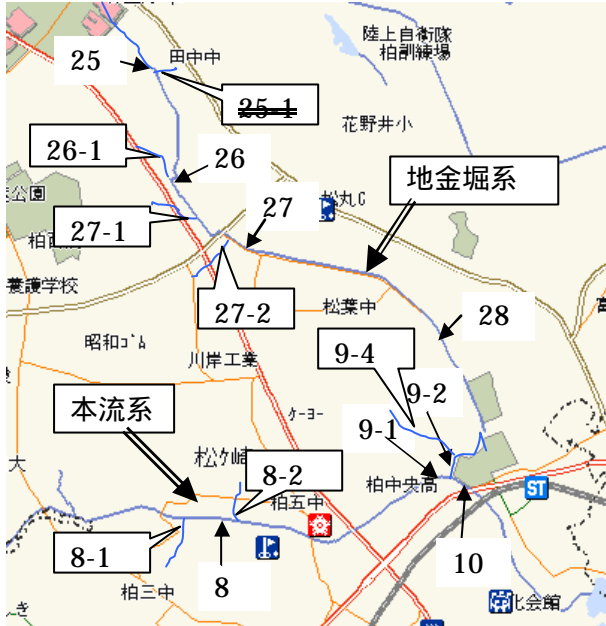
本流系	
主流	支流
8 :高田緑地前	8-1:高田緑地西側樋管出口
9-1:地金堀合流前	8-2:高田緑地東側支流出口
9-2:地金堀出口	9-4:地金堀出口直前の西側支流
10 :本流・地金堀合流後	
地金堀系	
主流	支流
25:田中中学校前	25-1:田中中学校側からの支流
26:花卉卸売市場入口	26-1:大室の成松興業傍支流
27:松葉町6バス車庫傍	27-1:若柴の東葛卸センター傍の支流
28:松葉町1バス停ユブタウン傍	27-2:松葉町7靴卸売センター傍の支流

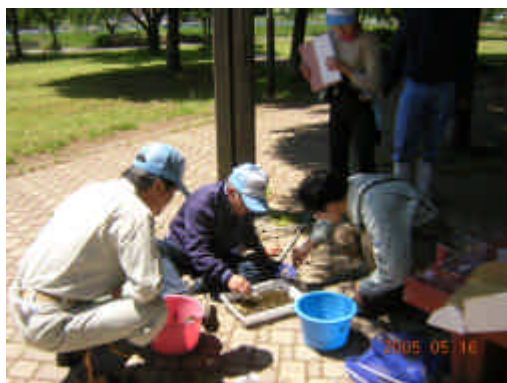
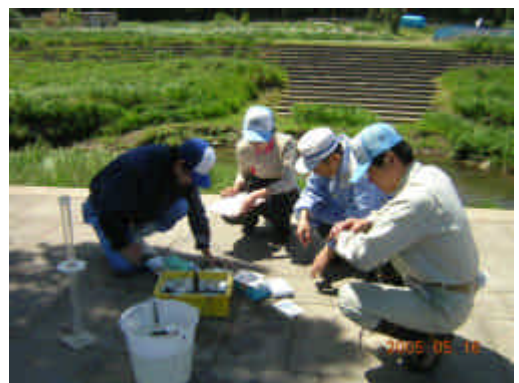
本流系高田緑地前での水生生物採取と水質調査
